## Звіт за результатами архітектурно- інженерного огляду будинку

с. Білогородка, по вул. Генріха Вишневського 1

**VILLAGGO буд. 91**

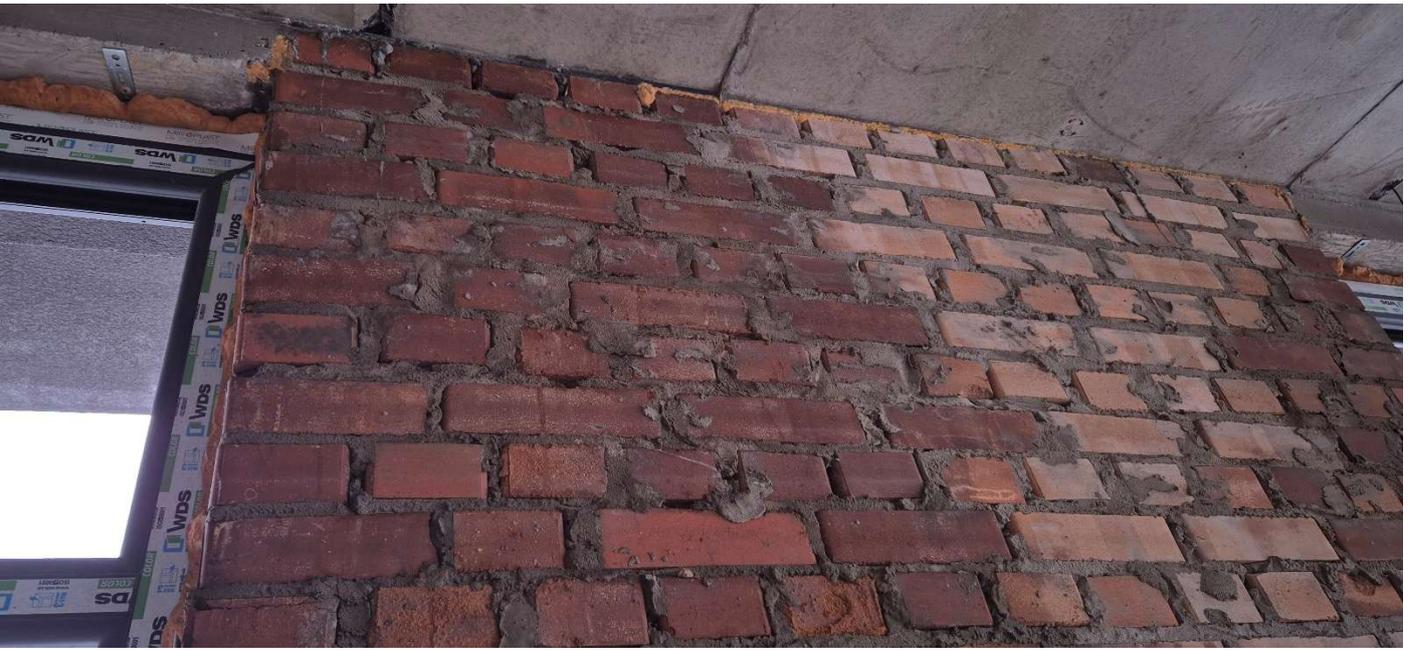
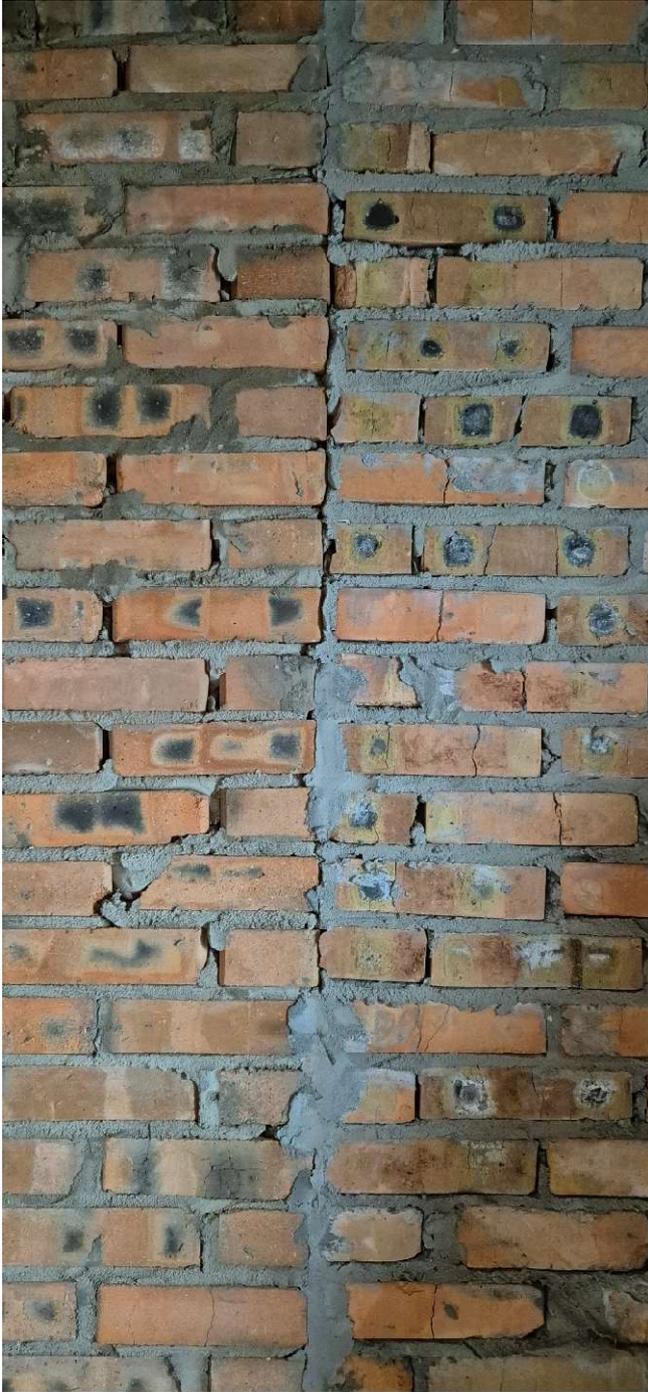
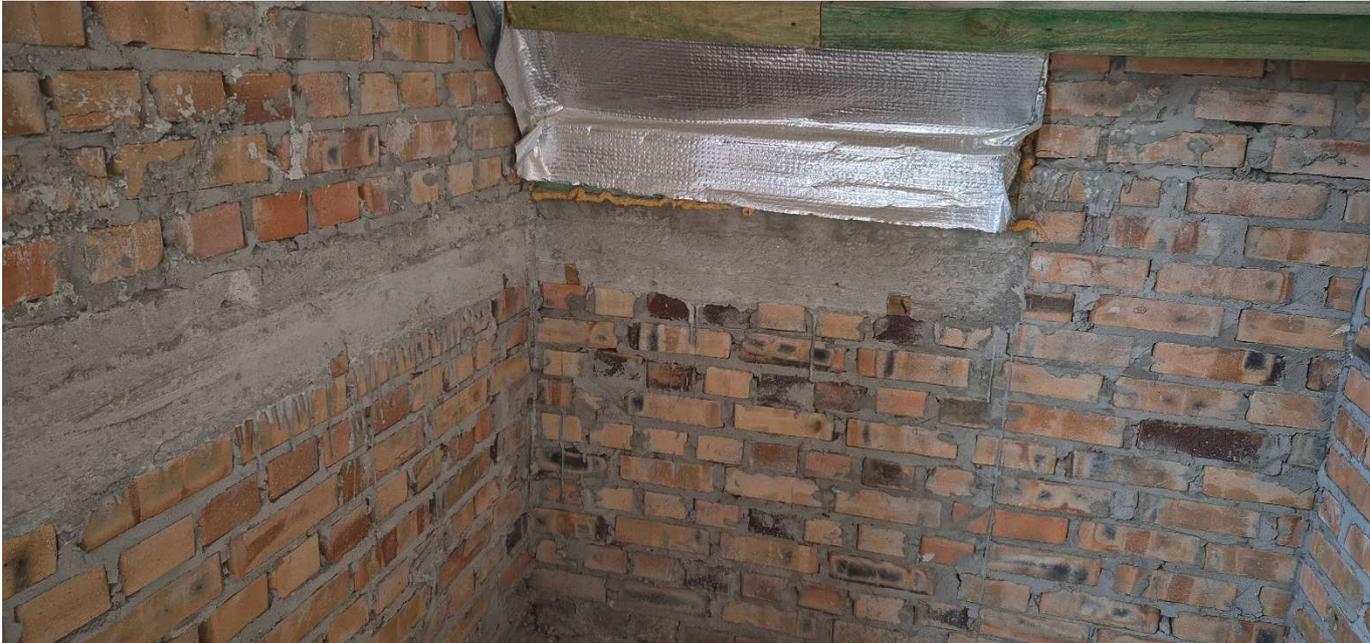
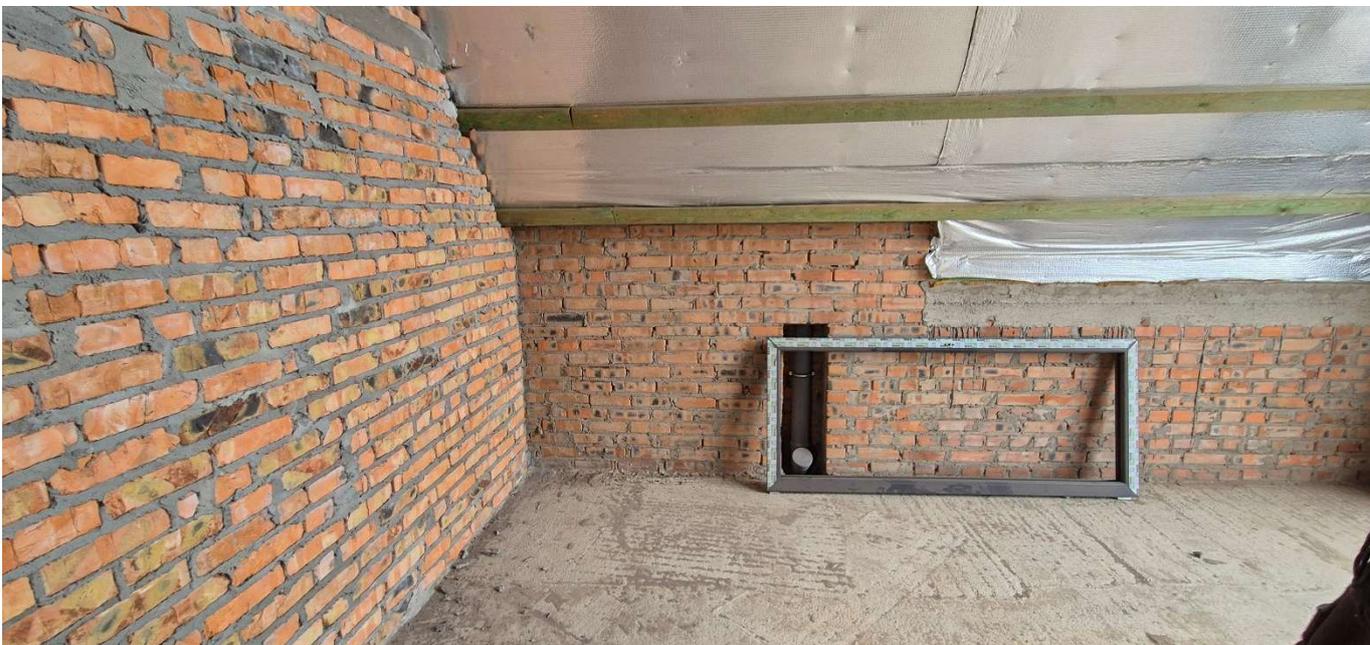
Стіни виконані з рядової цегли товщиною загальною товщиною 360 мм. Міжкімнатні стіни виконані з рядової цегли товщиною 120 мм та вимуровано з частковим відхиленням від вертикалі та площини та з частково незаповненими пустотами між цеглинами. Цегла частково не якісна та розсипається при механічному втручанні. В деяких місцях відстань між стіною та перекриттям поверху зароблено монтажною піною. Внутрішні стіни не скрізь між собою перев'язані. Функцію армопоясу виконує монолітне перекриття. Армопояс другого поверху розірвано на стінах обпирання дахових балок. Відсутні перемички дверних проїм на першому поверсі. В перемичках оголена арматура. В армопоясі присутні дерев'яні бруси.

**Висновок:.. Нерівності міжкімнатних стін та не заповнення швів цегли призведе до збільшення кількості та шару штукатурки до 40 мм, а також вартості робіт. Можливі тріщини стін над дверними проймами першого поверху. Розриви армопоясу на опорних стінах може призвести до нерозповсюдження навантаження дахової конструкції під сніговим навантаженням. Замокання цегли призвело до псування, що свідчить про низьку якість деякої з них. Потрібно ізолювати арматуру в перемичках та видалити дерево з бетонних конструкцій.**

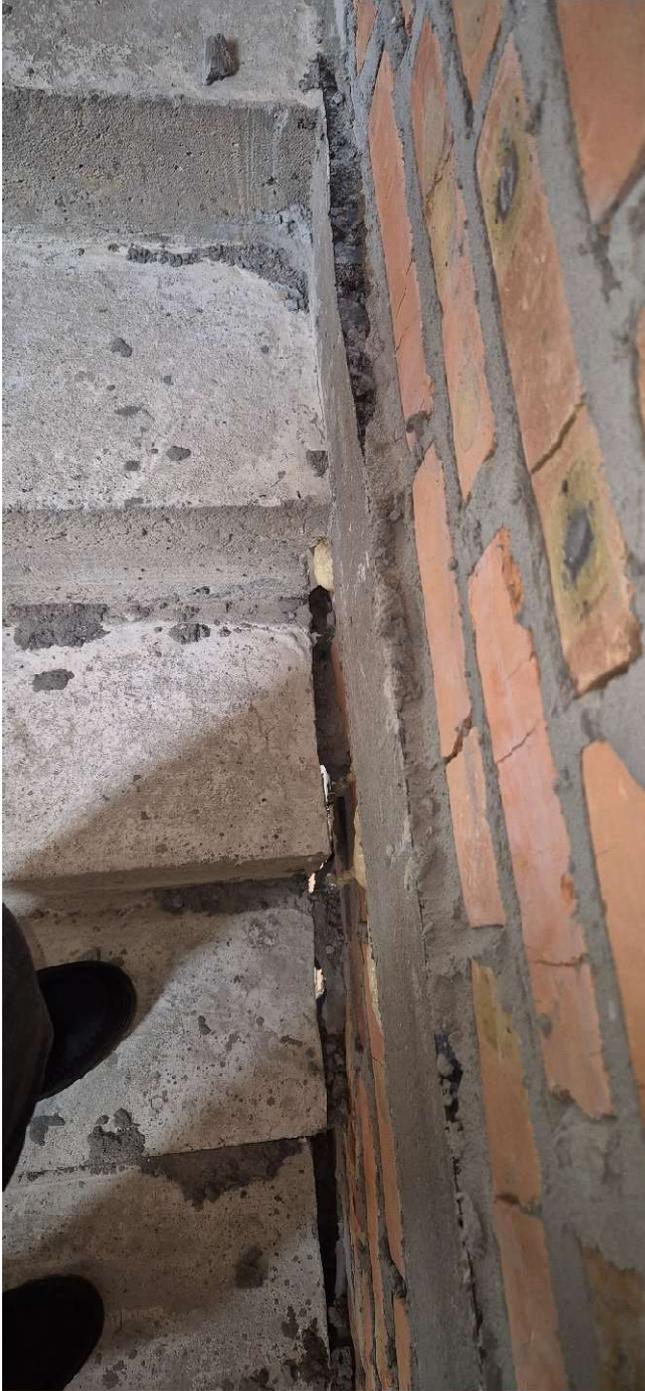
Перекриття виконано за рахунок залізобетонного монолітного перекриття з додатковими опорами з цегли. Сходи обертові, виконані з бетону та мають нерівності з нижньої частини. Висота підступні 180 мм. Форма трикутна.

**Висновок:** перекриття заливалося в два етапи та має видиму лінію розмежування заливки. Ступені не зручні за рахунок висоти підступні.

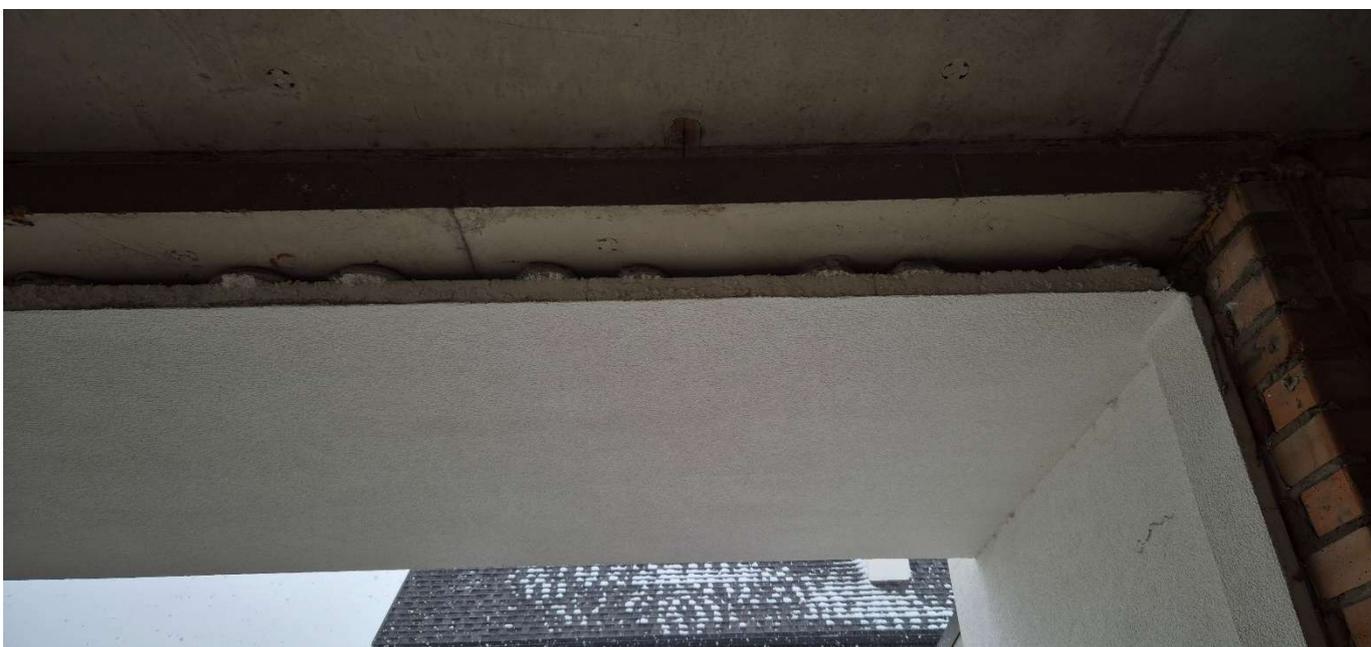
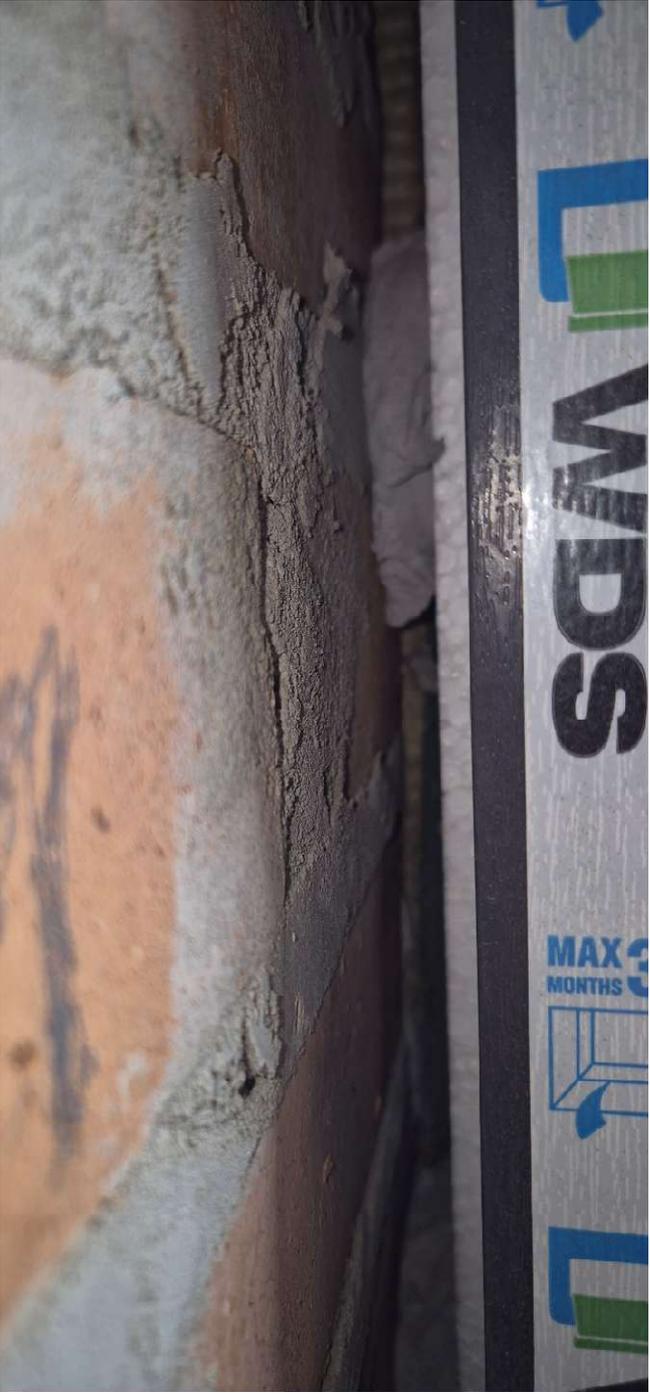
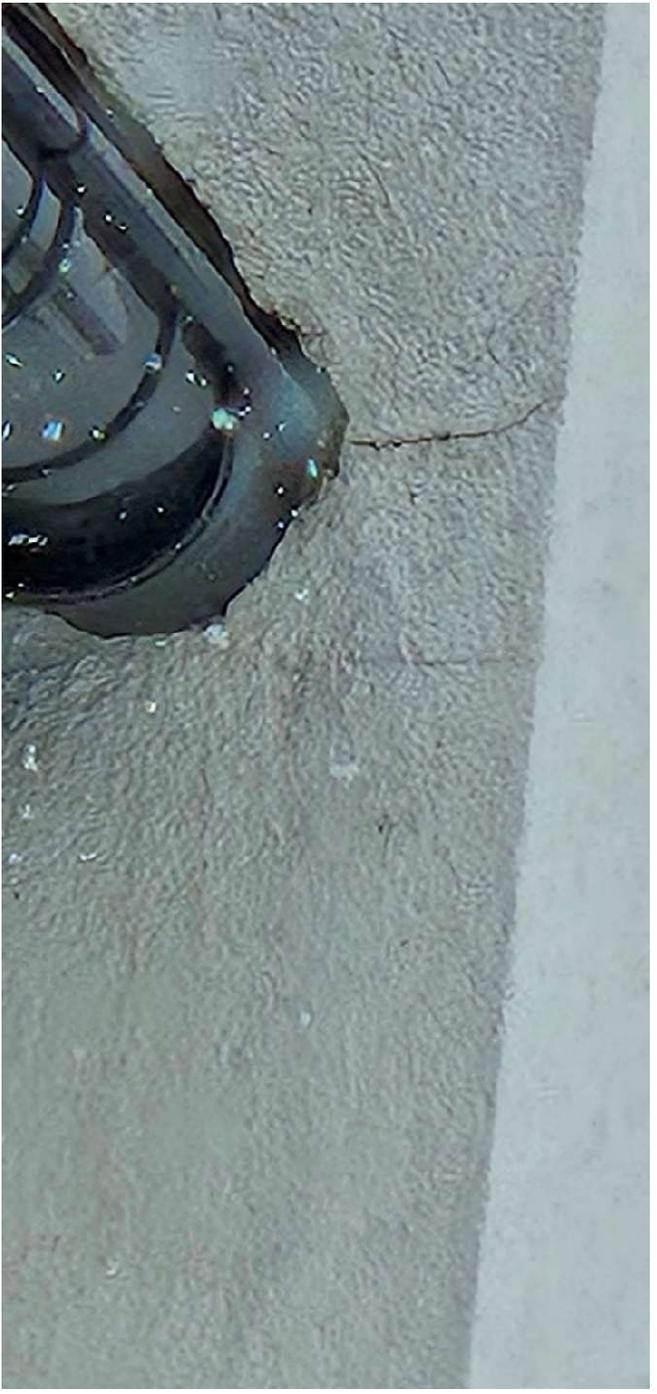
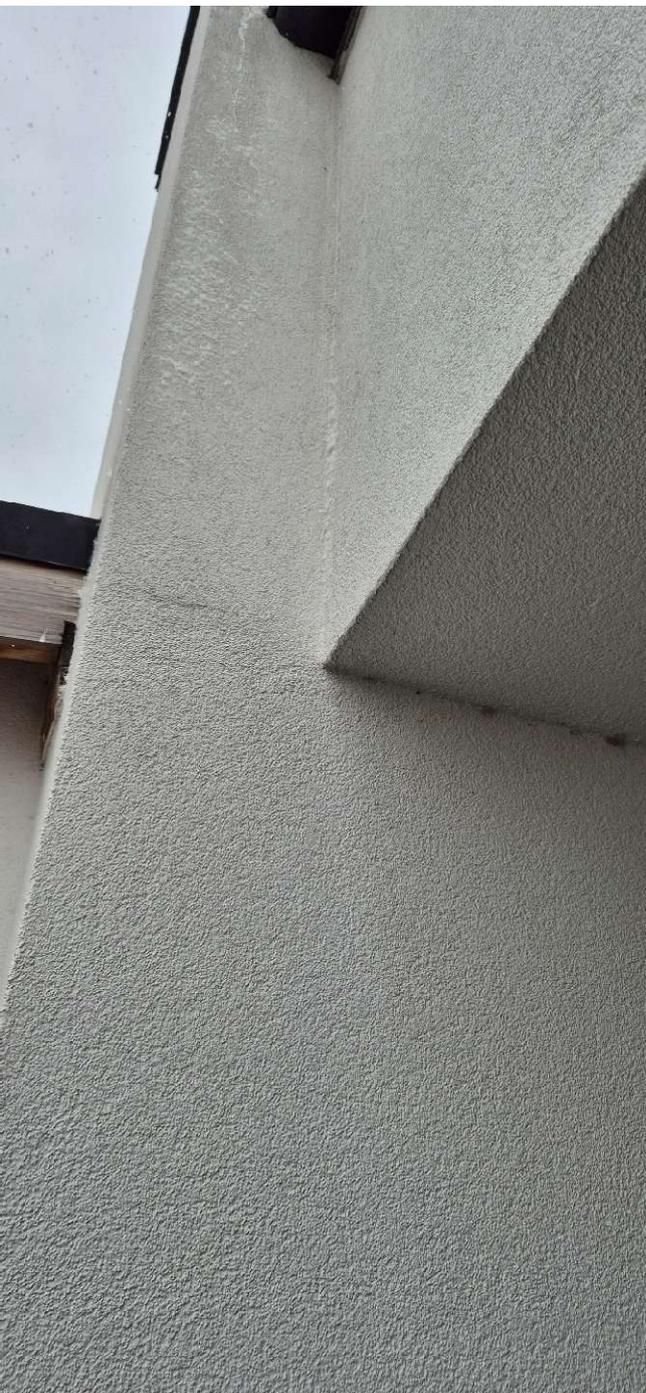
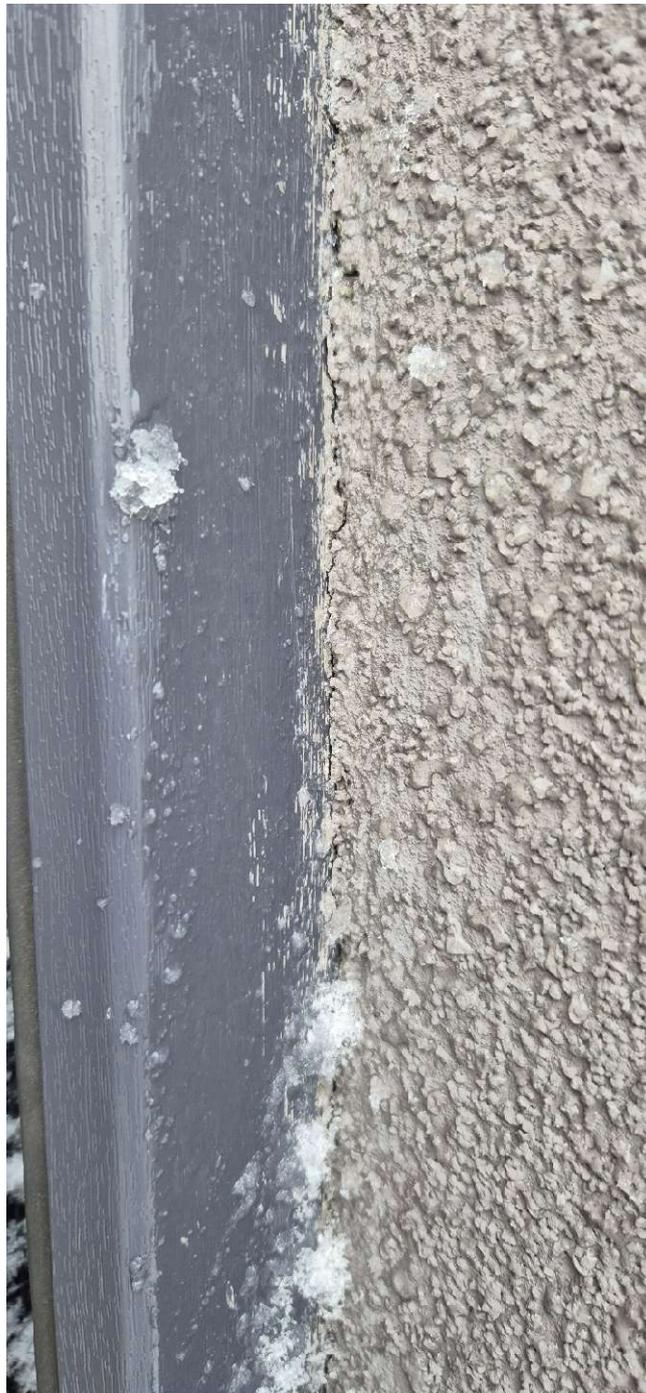
Фасад будинку влаштовано з мінеральної вати завтовшки 100 мм, що вкрита структурною штукатуркою. Зовнішні відкоси та утеплення деяких елементів виконано з пінопласту. Є недоліки нанесення а саме: примикання планок даху підсобних приміщень виконано з порушенням технології, що також призведе відшарування в результаті затікання. Відсутні планки примикання до вікон та вентиляційних каналів. Має тріщини в примиканні до підсобних будівель. Товщини утеплювача та матеріалу утеплення відкосів вікон та верей може бути не достатньо для якісної теплоізоляції.

**Висновок:** Потребує часткового ремонту. Необхідно встановити примикання. Товщини утеплювача та матеріалу утеплення відкосів вікон та дверей може бути не достатньо для якісної теплоізоляції.

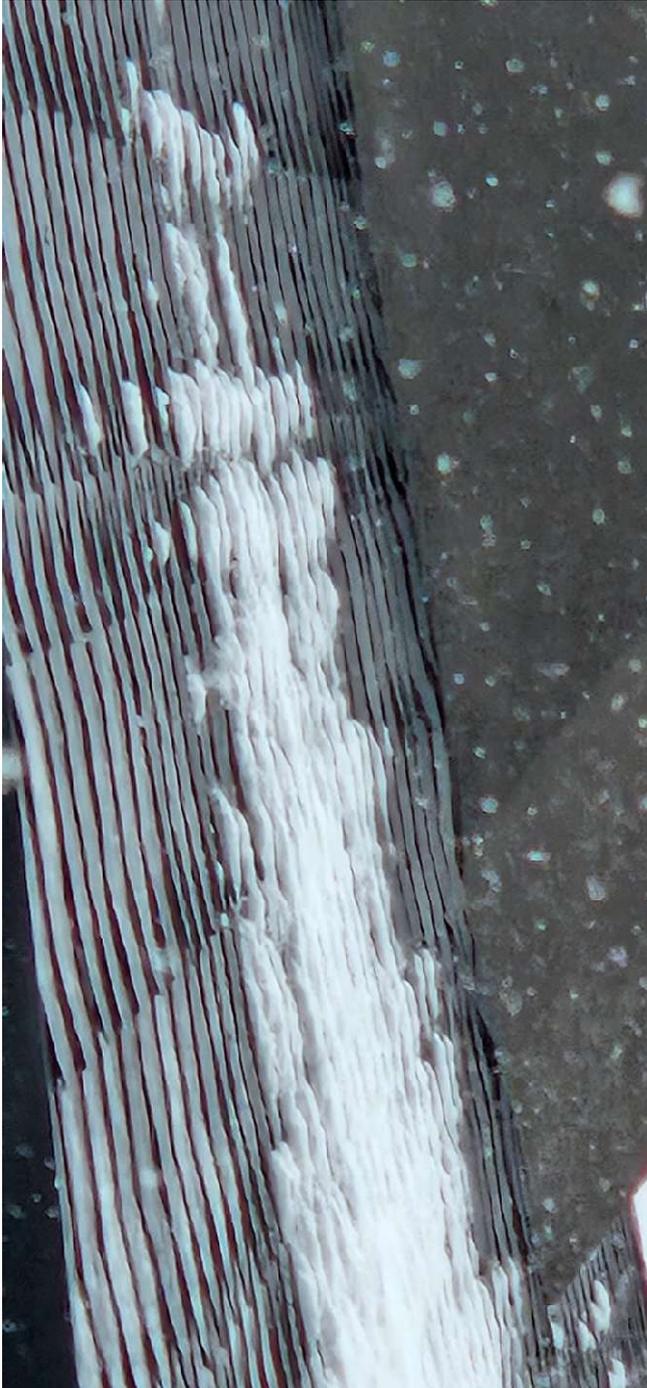
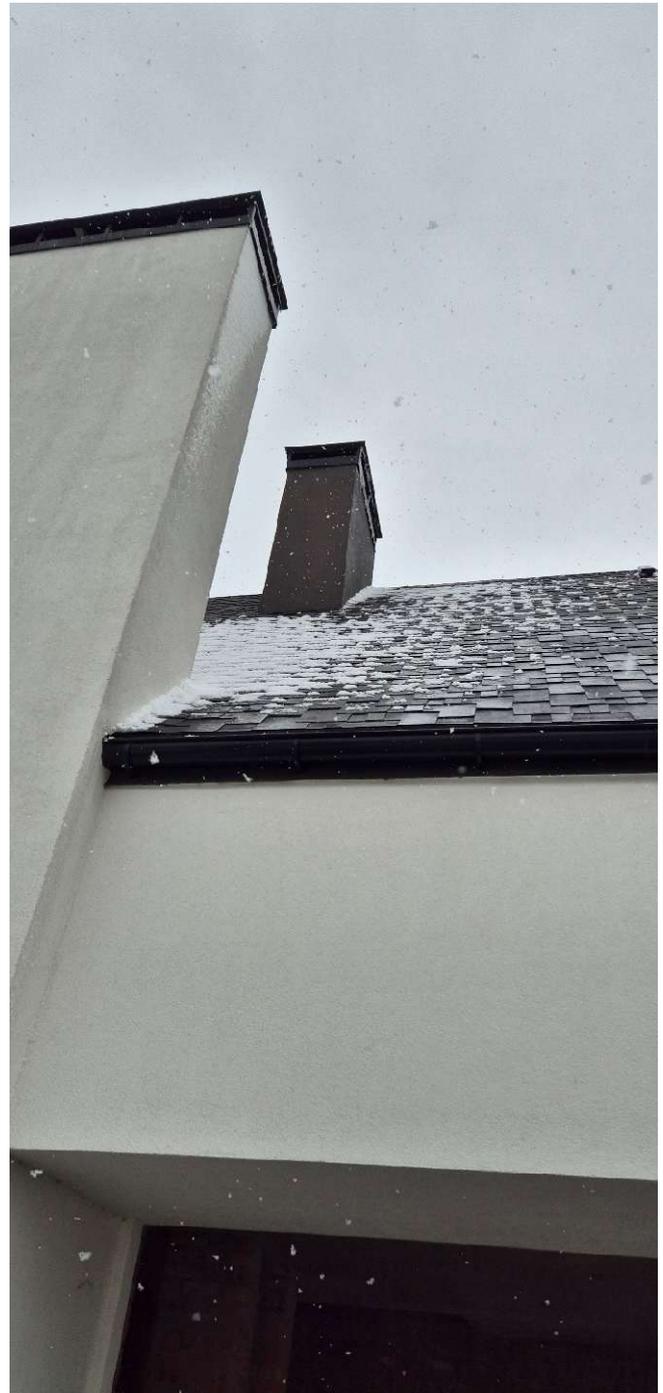
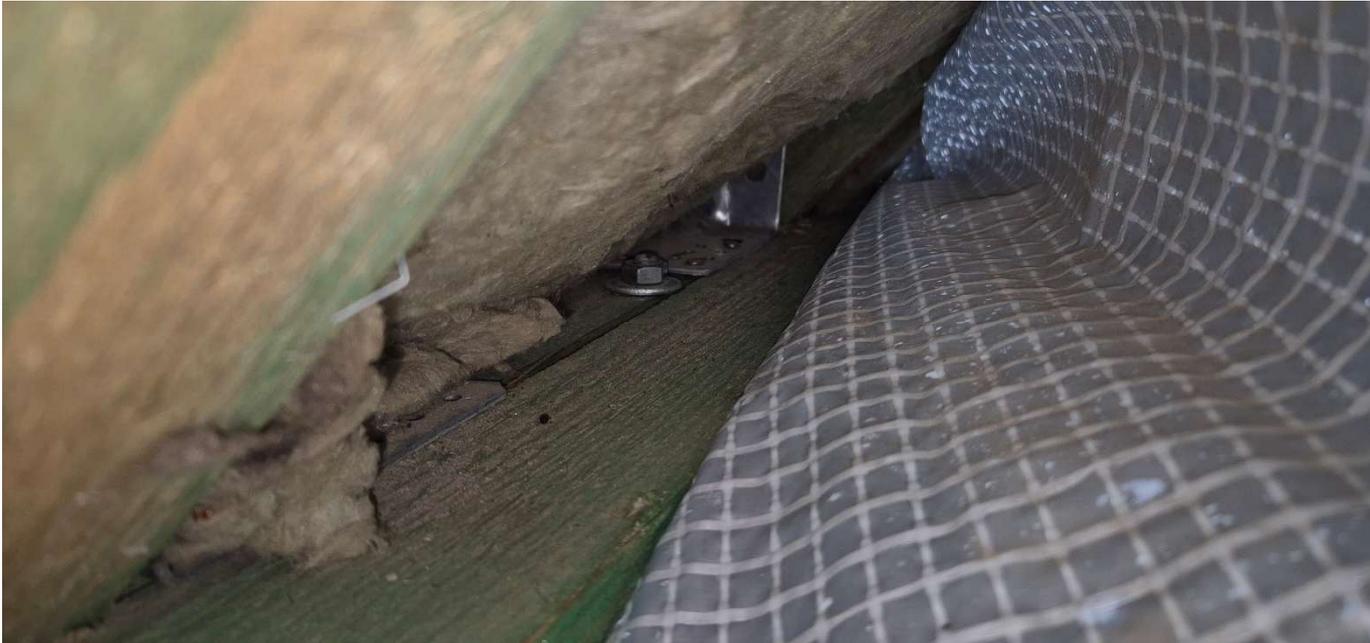
Покрівля виконана з бітумної черепиці та має недоліки в місцях примикання до вітрових планок, а саме підриви та брижі.

Утеплення покрівлі виконано лише міжсторільним утепленням мінеральною ватою товщиною 200 мм, що не зафіксована.

Шпильки на балці кріплення не дотягнуті.

**Потребує часткового ремонту та утеплення стропил з середини будинку .**

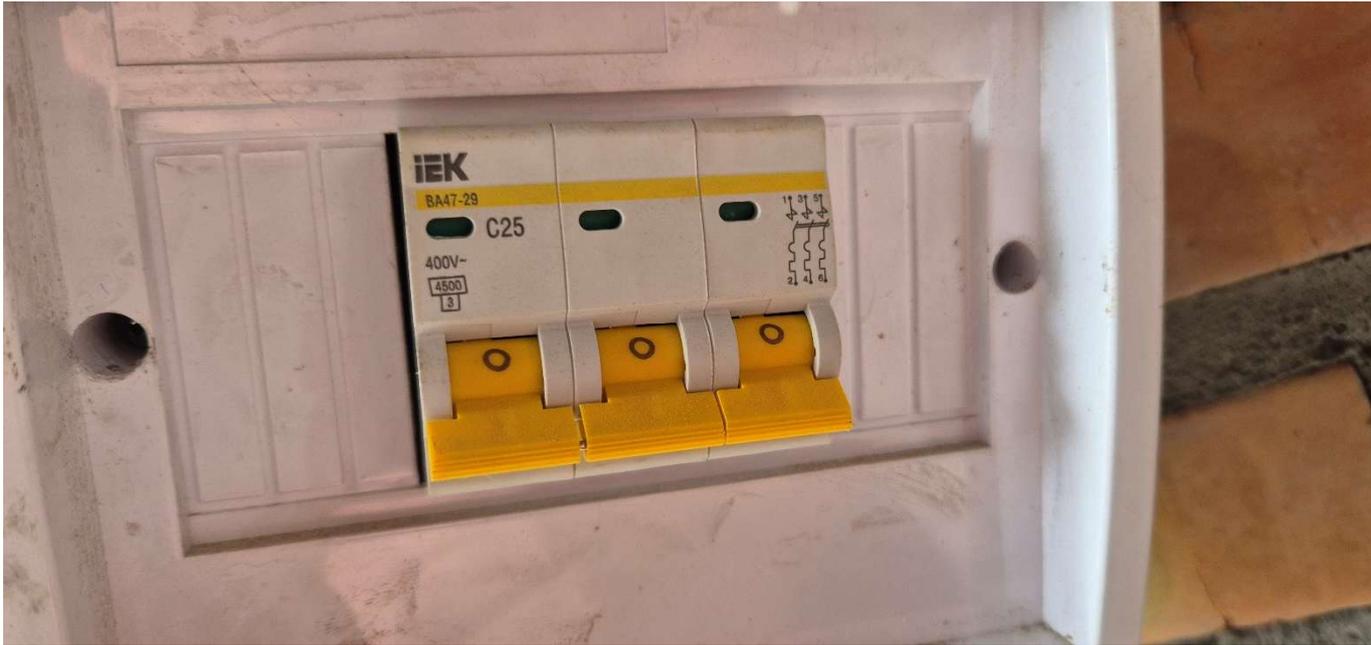
Електроживлення трифазне, кабель закладено в ґрунт та заходить в приміщення вхідної групи будинку. Є тимчасовий щит на 1 автомат 25 ампер. Заземлення відсутнє. Блискавкозахист відсутній.

Висновок: Обладнати будинок блискавкозахистом та заземленням.

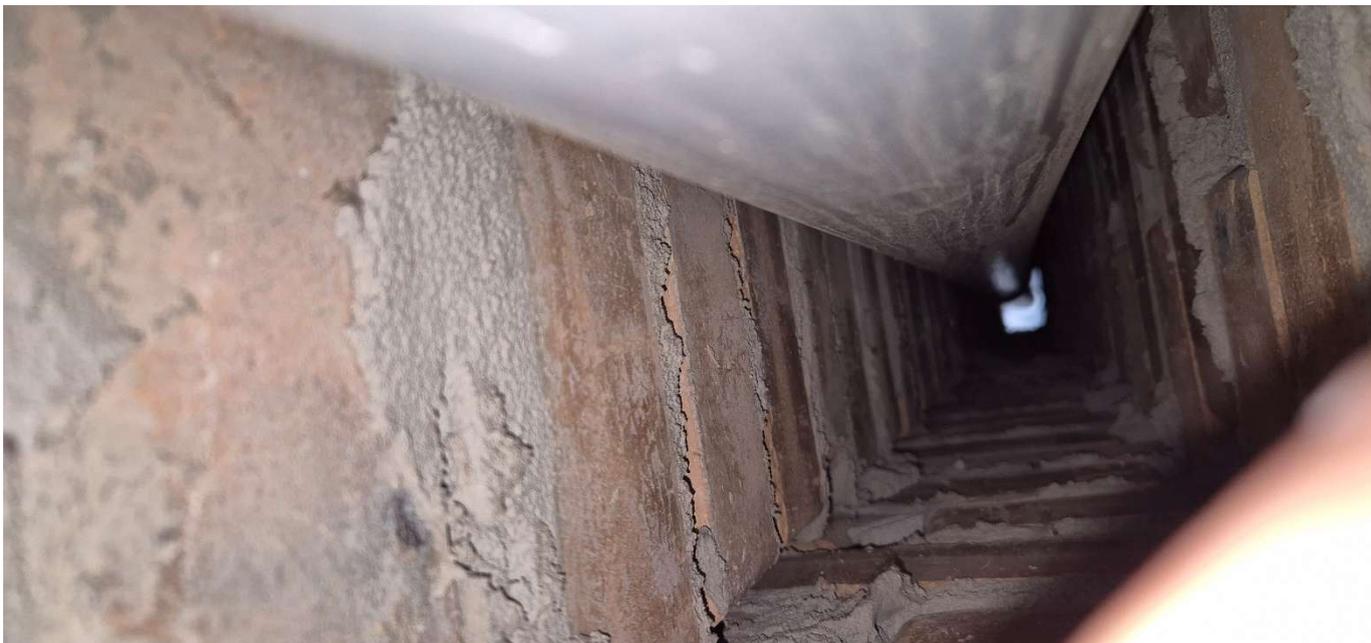
Каналізація розведена двома трубами діаметром 100 мм, закладеними в канали стін та що виходять на дах у вентканали. Фанові клапана відсутні.

**Висновок: потрібно встановити фанові клапани.**
